Das Frondienststadion

Architektur Die Mitglieder des Fussballclubs US Schluen Ilanz aus dem Bündner Oberland haben den Bau ihres Fussballstadions massgeblich mitgetragen. Das markante Gebäude überzeugt nicht nur funktional, sondern auch architektonisch.

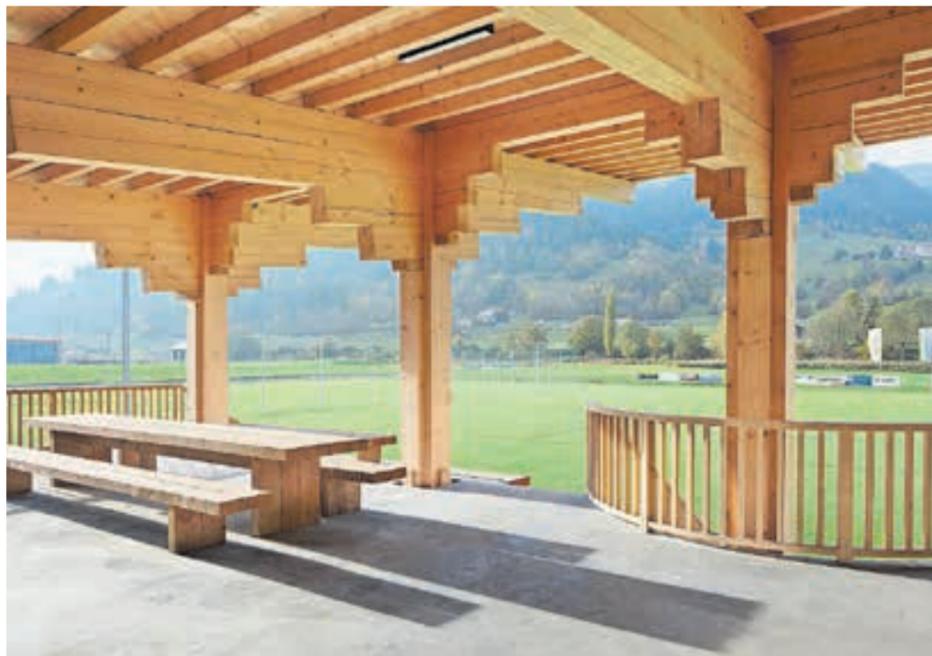
Bild: Ralph Feiner

Die Rückwand nimmt das Grau des nahen Kieswerks auf, im Innern herrschen warme, weiche Materialien vor – das Fussballstadion Crap Gries ist etwas Besonderes.
